Ohne Rostschutz lebt kein Auto lange. Gerade unterhalb ist Versiegelung wichtig, doch in Sachen **Unterbodenschutz** gehen die Methoden wie die Meinungen weit auseinander. Wir haben uns dem Thema gewidmet – und erlebten einige Überraschungen...

Ganz unten

Praxis > Unterbodenschutz

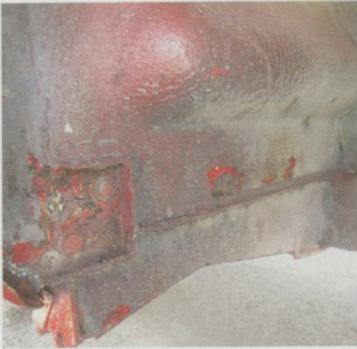
Da hilft kein Wachs mehr: Beginnende Durchrostung im vorderen Radkasten. Das muss natürlich vorher repariert werden

Dieses Fahrzeug ist als erstes an der Reihe. Vor Beginn jeglicher Versiegelung steht grundsätzlich erst einmal ein Rost-Check: Löcher kann auch das beste Wachs nicht heilen, hier hilft nur schweißen. Eine offensichtliche Durchrostung im rechten Radkasten wird mit einem Reparaturblech kuriert, alle anderen neuralgischen Punkte halten dem „Hammertest“ stand.

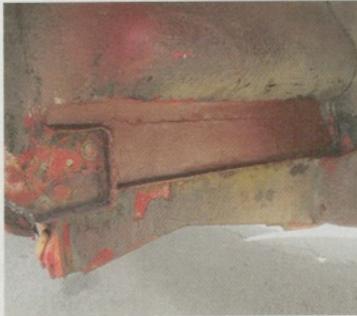
Schon besser: Auf den ersten Blick war dies die einzige Stelle, bei der wir auf Anhub Handlungsbedarf sahen...

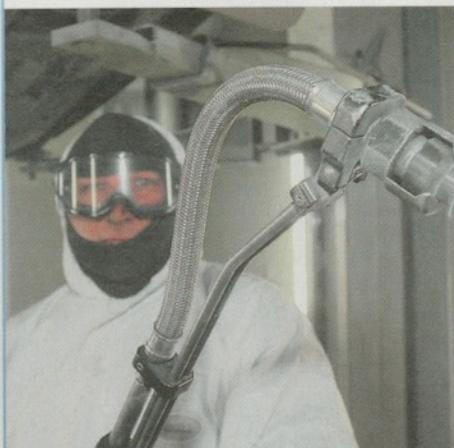
Wahl der Waffen: Mit Trockeneis-Pellets soll der Unterboden gereinigt werden

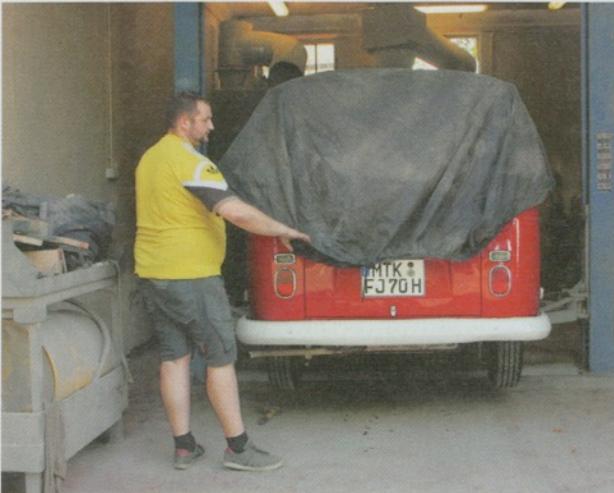
Bei der Firma 79gradminus wird der oberflächlich angerostete Boden des Ex-US-Autos gereinigt. Die Plane schützt den Innenraum vor Dreck

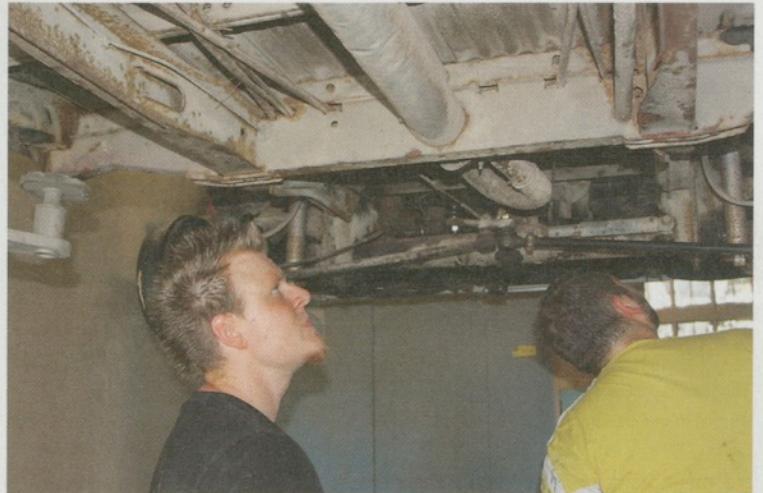
Vorm Start inspizieren Marvin Knecht (l.) und Stefan Riddermann den Bereich intensiv, dann gehen die Profis ans reinigende Werk. Erwartete Dauer: etwa 3,5 Stunden...

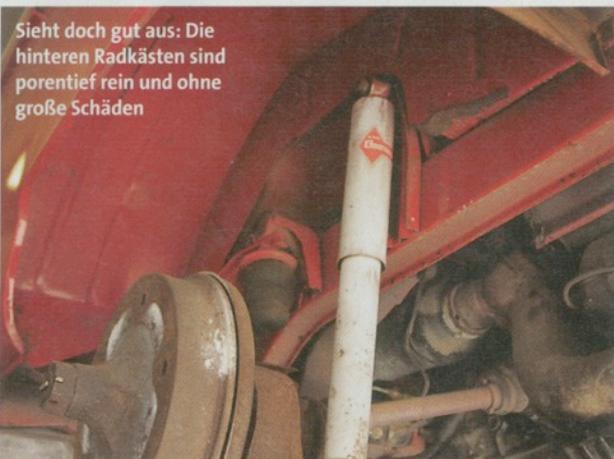
Sieht doch gut aus: Die hinteren Radkästen sind porontief rein und ohne große Schäden

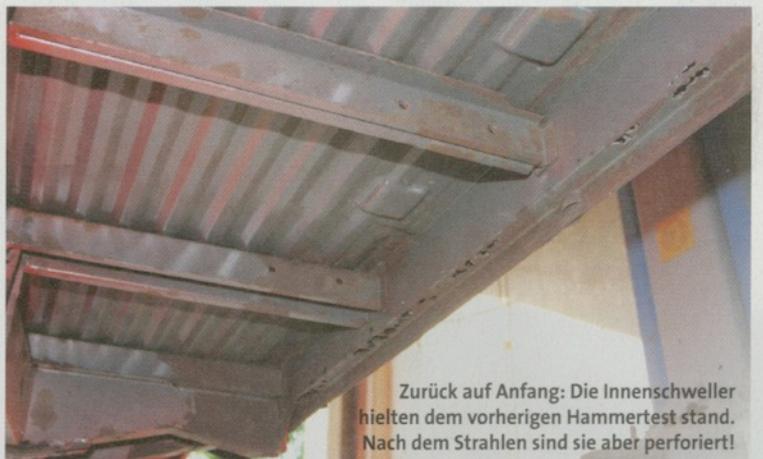
Zurück auf Anfang: Die Innenschweller hielten dem vorherigen Hammertest stand. Nach dem Strahlen sind sie aber perforiert!

Fast acht Stunden benötigen die Profis, um den an etlichen Stellen leider doch bombenfesten Unterbodenschutz – bei dem es sich wohl um Bitumen handelt – herunterzublasen. Und das Ergebnis gefällt uns gar nicht: Der Boden ist Blitzsauber, aber beide Innenschweller sind durchgerostet! Dort, wo wir morgens noch gesundes Blech wähten, sehen wir am Nachmittag Loch an Loch.

Für uns ist an dieser Stelle beim T2a Schluss: Jetzt ist aufs Neue

Schweißen angesagt. Doch auch, wenn dieser Zwischenstopp unerwartet ist, zeigt er doch, dass das Trockeneisstrahlen keine Fehlentscheidung war. Möglicherweise hätten wir den Rost sonst nicht entdeckt und uns mit einem frischen Unterbodenschutz einen Bären dienst erwiesen. Wie es jetzt weitergeht? Im kommenden Heft erfahren Sie mehr.

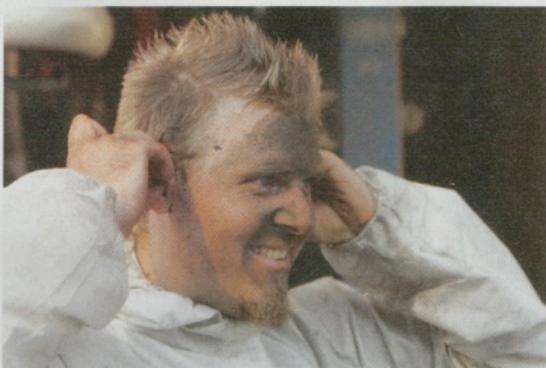
Wenn der Job getan ist: Das Strahlgut verdunstet sofort, doch der alte Unterbodenschutz krümelt natürlich zu Boden – oder auf den Herren, der die schmutzige Arbeit verrichtet. Statt 3,5 war Marvin allerdings fast acht Stunden beschäftigt! Überraschungen sind nie auszuschließen...

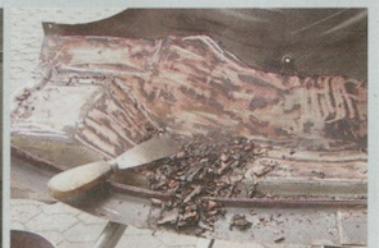
che Ferkellei. Und hinterher wird man trotzdem noch mit der Bürste nacharbeiten müssen – gesünder ist, sich die Chemie zu sparen und wiederum zu Föhn und Spachtel zu greifen. Je nach dem, wie spröde die alte Beschichtung ist, kann man auch mit einem breiten Schlitz-Schraubendreher Erfolg haben. Wer den Boden also in Eigenregie reinigen will, besorge sich Spachtel, Heißluftföhn, Klingen sowie Winkelschleifer mit Drahtbürstenaufsatz.

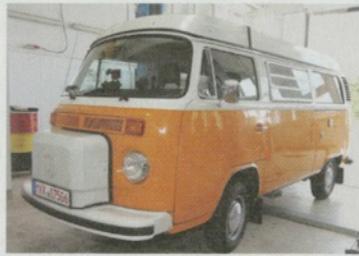
Der Bulli des Kollegen Polaschek: Heißt „Guter Zustand“ automatisch kein Rost?

Doch – man ahnt es schon – auch hier scheitern wir! Die alte Schutzschicht ist auf den ersten Blick durchwegs intakt und auch noch recht weich. Doch der Schraubendreher entlarvt an diesem Wagen genau die gleiche Roststelle wie am US-Bus. Mit dem Unterschied, dass sie hier vom Wachs nahezu perfekt getarnt war. Ein Grund mehr, alle schwarzen Schichten zu misstrauen. Und dies tun wir nun gründlich.

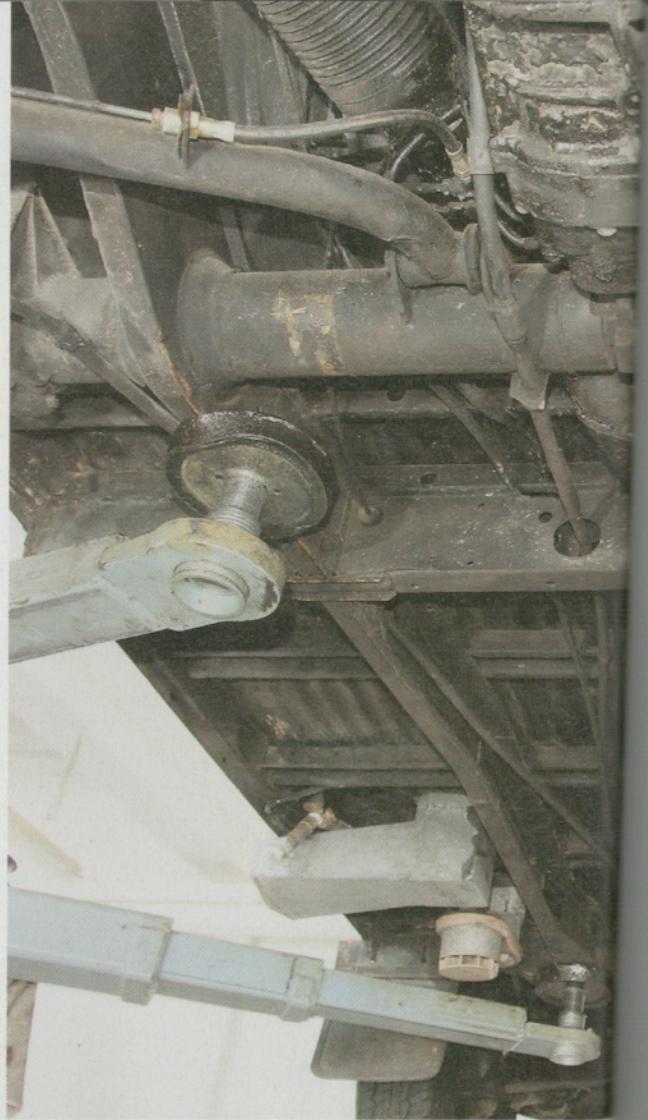
Haben wir das nicht schon einmal gesehen? Richtig – auch der rote Bulli war hier durchgerostet. Hier ist also auch ein Blech fällig

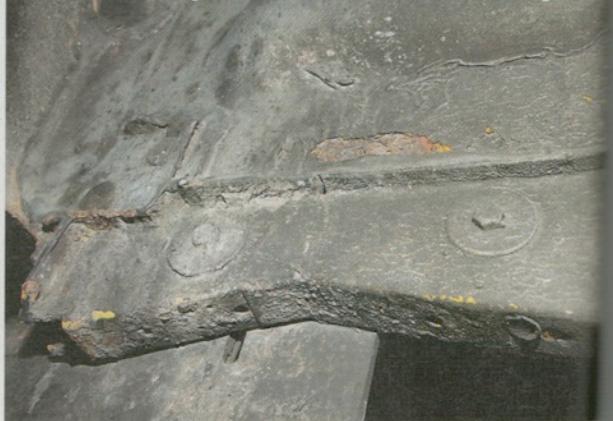
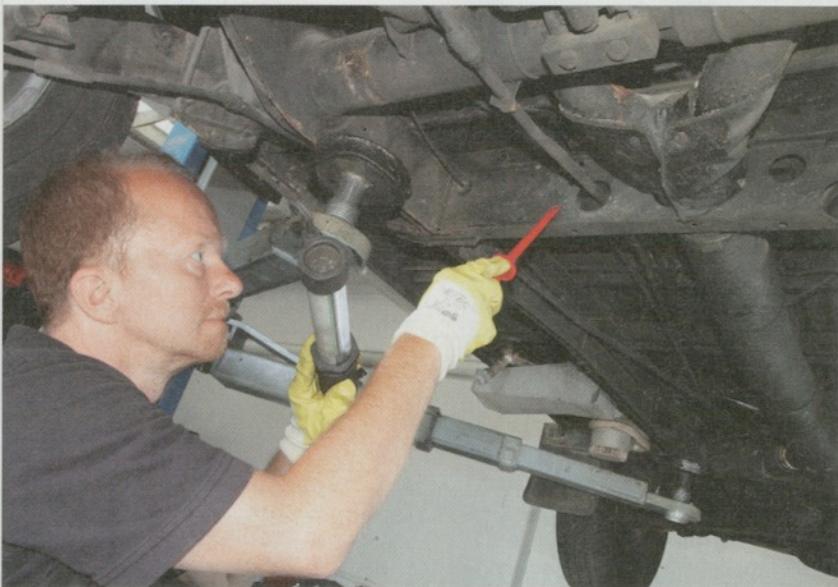
Genauere Inspektion: Der Alte Unterbodenschutz ist relativ trocken aber hält noch ordentlich auf dem Blech, auch Unterrostungen sind zunächst nur wenige zu finden

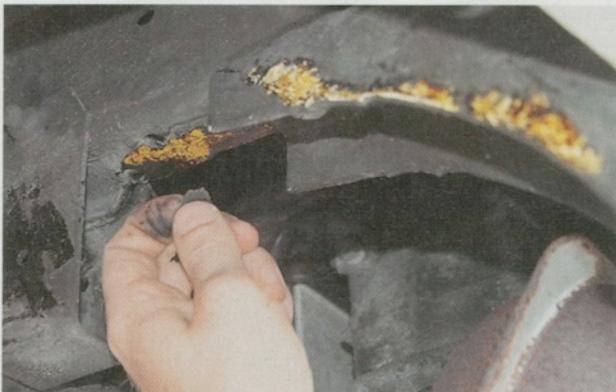
Neuralgische Punkte: An Ecken und Kanten sowie hinter angeschraubten Teilen versteckt sich mehr Rost als erwartet – der Profi rät zum Eisstrahlen

Tatsächlich finden sich keine weiteren Löcher, dafür aber etliche Anrostungen und weitere Stellen, an denen die Beschichtung so versprödet ist, dass ihr wohl auch keine Chemie mehr zu neuer Haftung verhelfen kann. Der Profi rät, auch diesen Bus zunächst per Trockeneis reinigen zu lassen. Von einem Reparaturversuch sieht er ab, da er hierauf keinerlei Garantie geben kann.

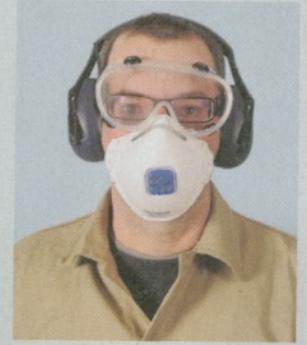
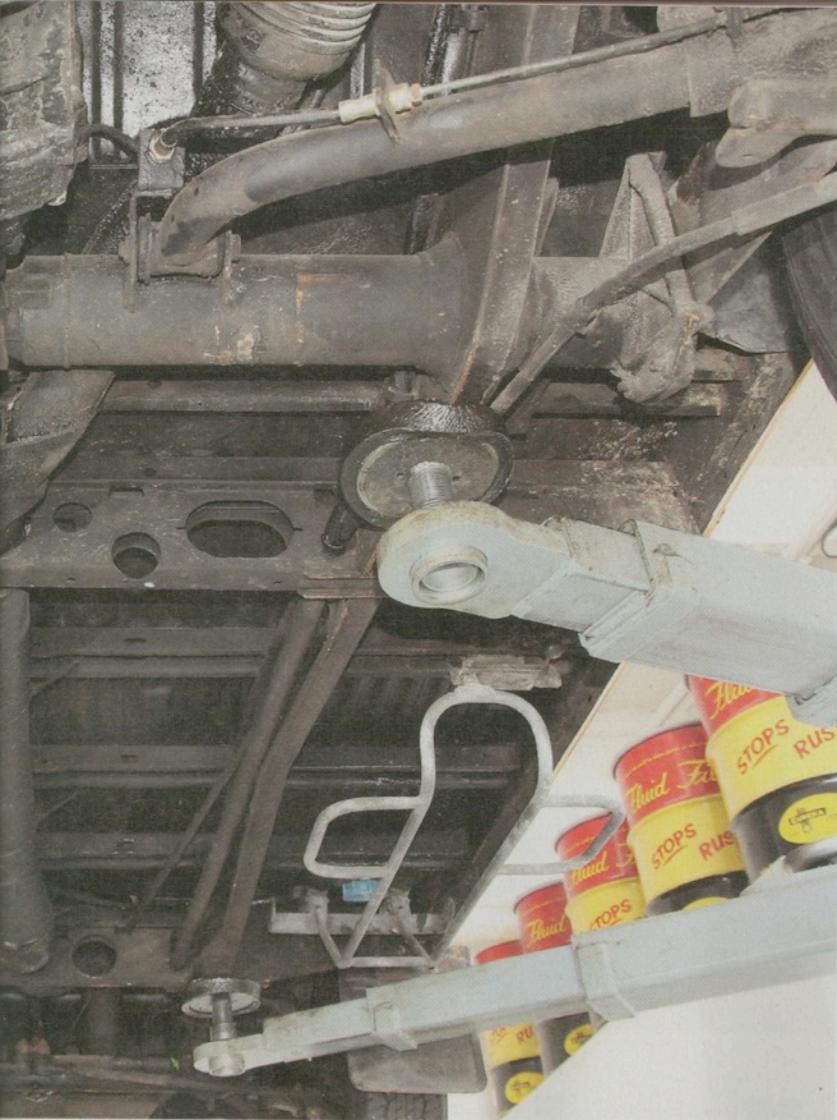
So hätte es jetzt schon aussehen können: Gereinigter und mit Fett versiegelter Boden eines Ford Mustang. Flugrost wird vom Fett durchdrungen und wirksam gestoppt

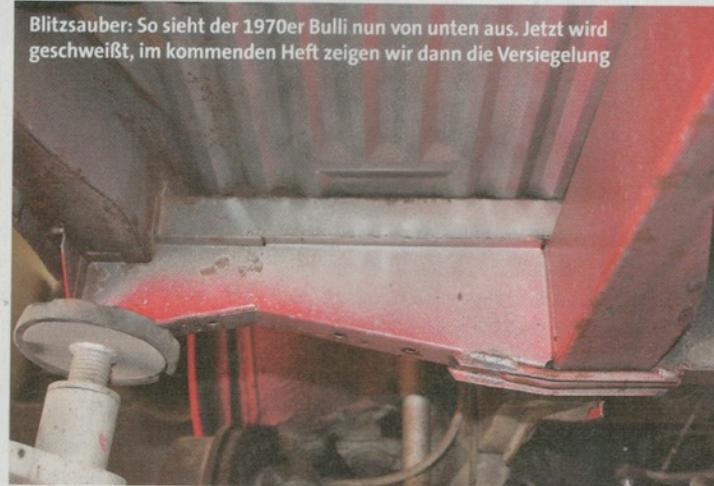
Blitzsauber: So sieht der 1970er Bulli nun von unten aus. Jetzt wird geschweißt, im kommenden Heft zeigen wir dann die Versiegelung
